大足区人民医院建设项目（手术层DSA部分）
竣工环境保护验收监测报告表

建设单位：重庆市大足区人民医院

编制单位：重庆宏伟环保工程有限公司

二〇二四年十一月

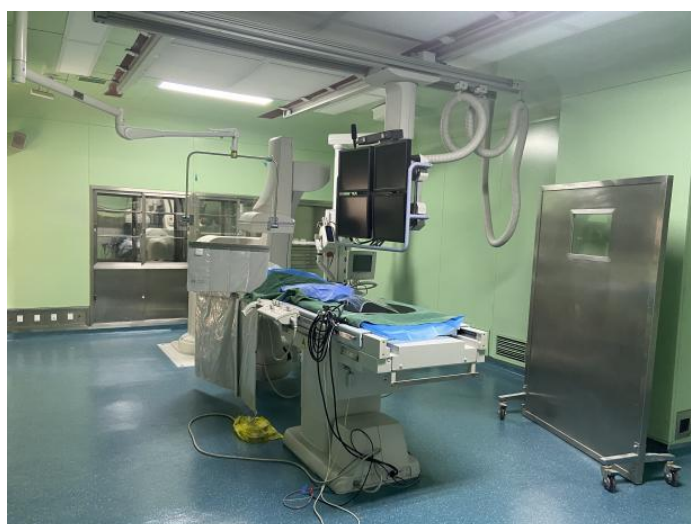
图 2-1 本次验收医用电子 DSA 设备外观图

血管造影机系统组成：Gantry，俗称“机架”或“C 形臂”，由“L”臂、PIVOT、“C”臂组成，同时还包括了数字平板探测器、球管、束光器等部件；专业手术床；Atlas 机柜，该机柜由 DL、RTAC、JEDI 构成；球管和数字平板探测器分别通过各自的水冷机控制温度；图像处理系统。该项目设备采用平板探测器（FD）技术成像：FD 技术可以即时采集到患者图像，对图像进行后期处理，轻松保存和传送图像。本次验收 DSA 照片见图 2-1。

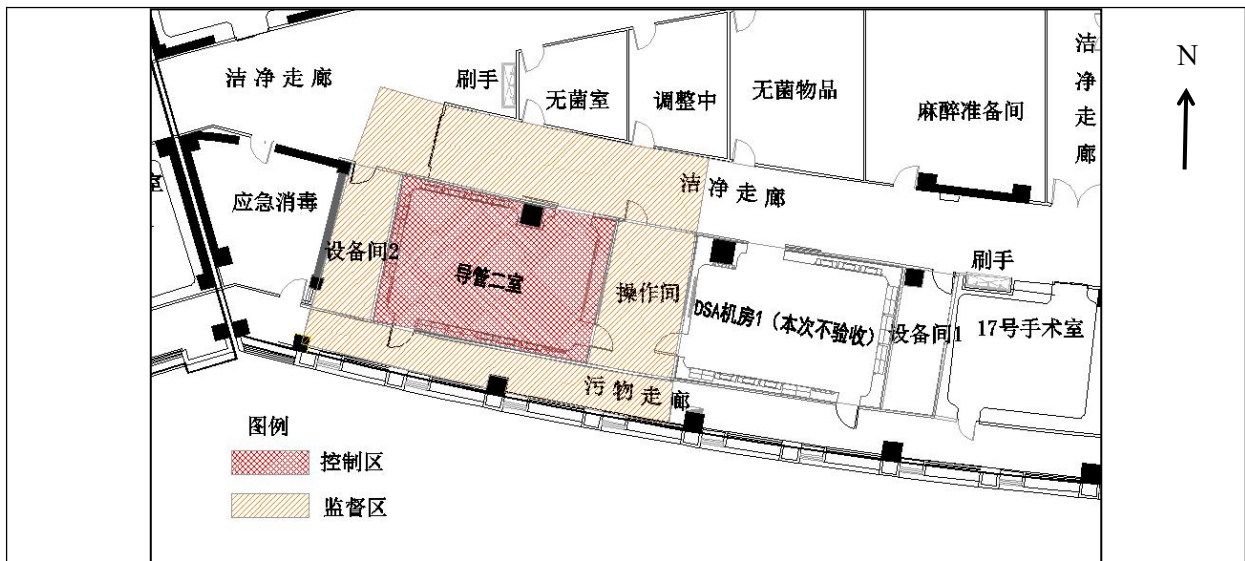
图3-2 分区示意图

为了便于加强管理，切实做好辐射安全防范工作，医院按照《电离辐射防护与辐射源安全基本标准》（GB18871-2002）要求在辐射工作场所内采用实体边界（墙体和门）划出了控制区和监督区。划分情况见图 3-2 和表 3-1。

| 设备 | 控制区 | 监督区 |
|---|---|---|
| 划分范围 | 导管二室 | 操作间、设备间 2、洁净走廊、污物走廊、机房楼顶、地板对应区域（流动气体室、设备间及病房） |

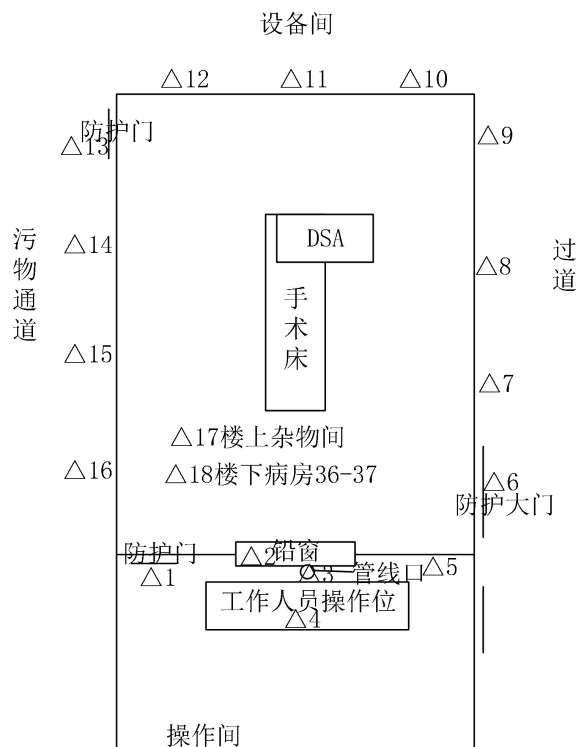
图6-1 监测点位布置图

2024 年 10 月 23 日，重庆新绿环保工程有限公司对本次验收的导管二室进行了辐射环境监测，监测点位布置见图 6-1，表 6-3。
